SKALNÍ ŘÍČENÍ V LOUBÍ V ROCE 1999

Petr Havránek

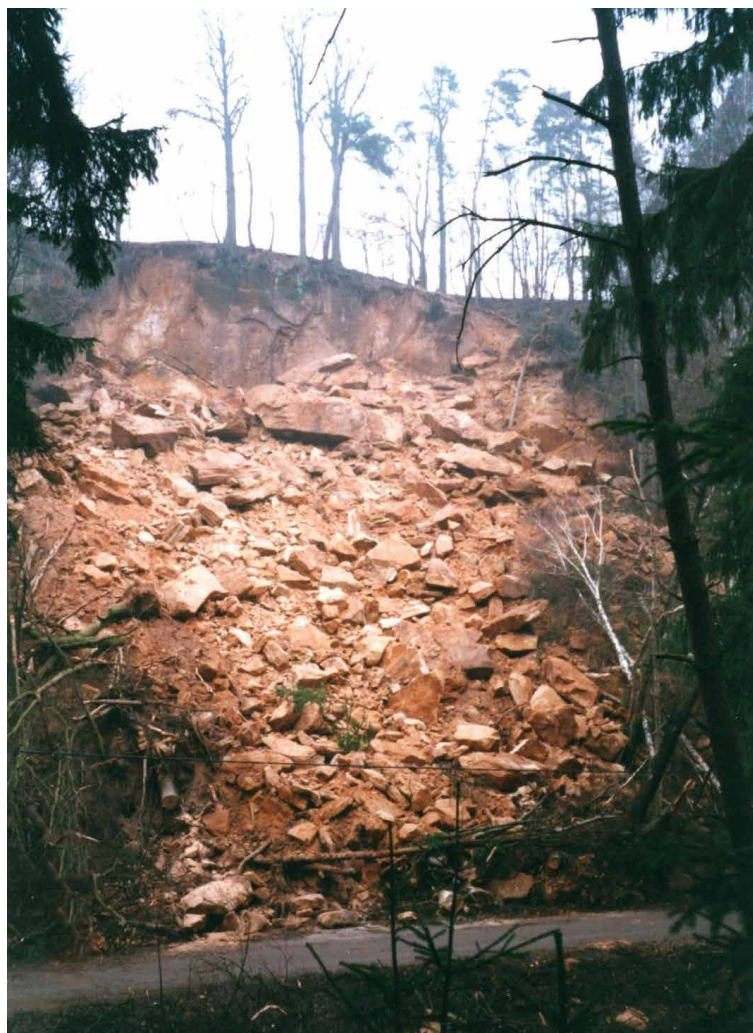
Ke skalnímu říčení poblíž osady Loubí došlo 2. března 1999 a nedalo se opravdu přehlednout – zříčené hmoty zavalily silnici a zplanýrovaly vzrostlý les (obr. 1). Co se týče hmot v pohybu, je považováno za historicky nejvýznamnější dokumentované říčení na Českolipsku. Objem zříčené hmoty lze odhadnout na 1 500 m³, největší soudržné bloky pískovců dosahovaly velikosti železničních vagonů, převážně se však zříčená hornina rozdrobila díky dílčím puklinám na balvany do velikosti 1–2 m³, kameny a pískovou drť. Příčiny události nejsou složité – Loubský důl je založen na tektonických nespojitostech souvisejících s nedalekým severněji probíhajícím pásmem úštěckého zlomu. Paralelní pukliny stovky metrů dlouhé kopírují směr úštěckého zlomu V – Z jsou zčásti osou Loubského dolu. Svislá puklina tohoto směru oslabila i soudržnost pískovců skalní kulisy na okraji dolu, podél pukliny docházelo k odsedání bloku horniny za přispění záteků písku a expanze kořenů lesního porostu (obr. 2). Odkrytá puklina o výšce až 8 m je průběžnou odlučnou plochou říčení (obr. 3). Jak významnou

Obr. 1. Celkový pohled. Foto archiv autora, 5. 3. 1999.

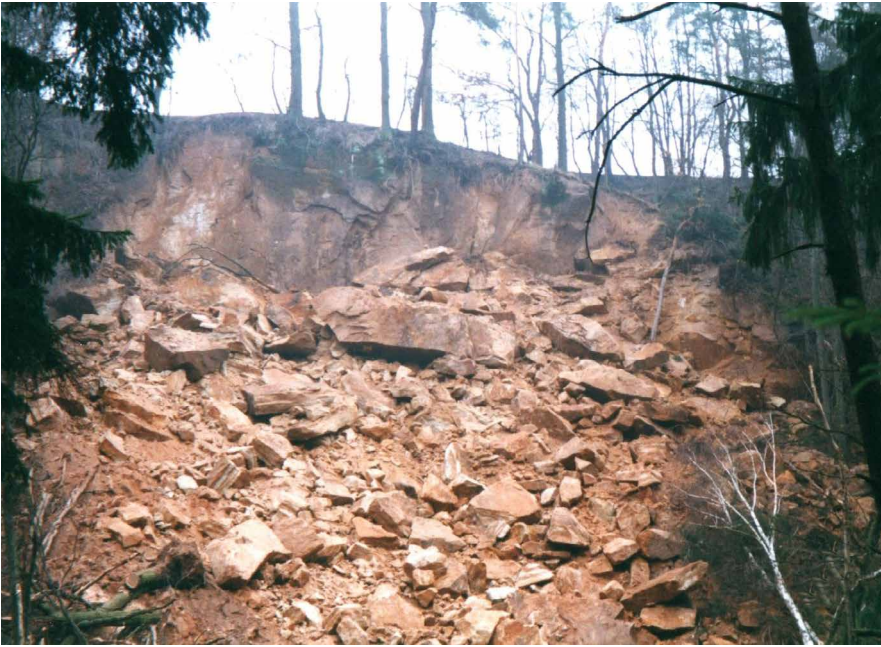
Obr. 2. Horní úsek řícení s odlučnou plochou. Foto archiv autora, 5. 3. 1999.

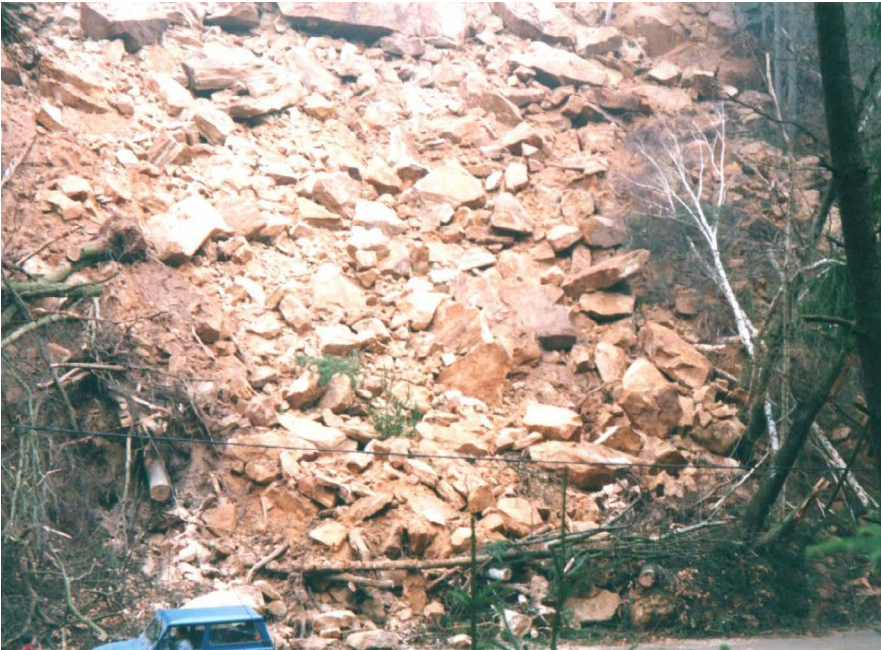
Obr. 3. Spodní úsek. Foto archiv autora, 5. 3. 1999.

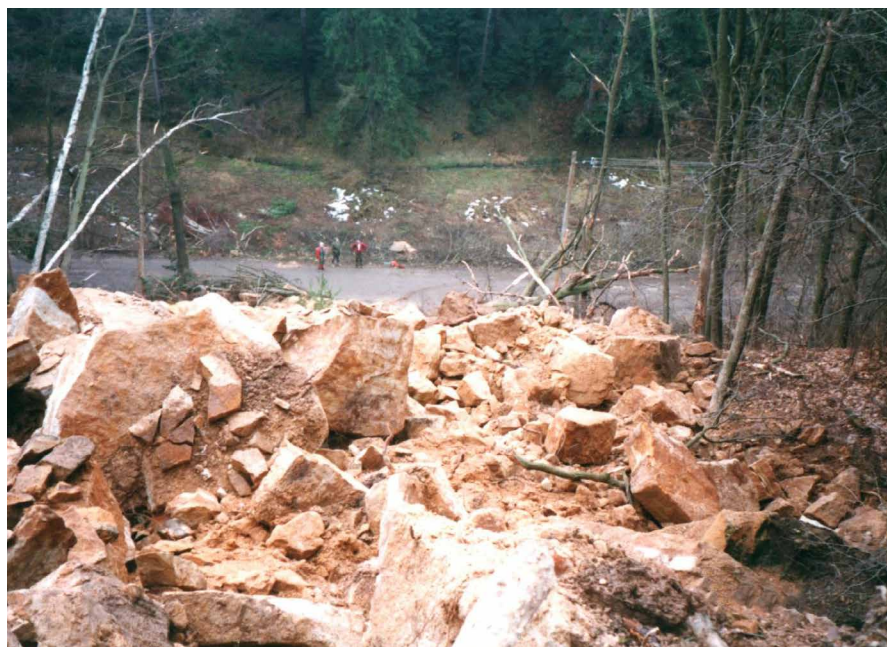
roli hrálo oslabení horninových struktur lokální těžbou pískovcových kvádrů, není dnes již možné dobře posoudit. S odstupem 20 let lze pozorovat podél odlučné plochy nánosy hlíny, které potvrzují velký vliv sufóze, vyplavující zeminy z výše položeného pole (obr. 4).

Obr. 4. Pohled zpod odlučné plochy do údolí. Foto archiv autora, 5. 3. 1999.
