DRUHÉ STŘEDOVĚKÉ OPEVNĚNÉ SÍDLO U KLUKU (KAT. ÚZEMÍ DRAŽEJOV, OKR. ČESKÁ LÍPA)

THE SECOND MEDIEVAL FORTIFIED SETTLEMENT NEAR KLUK
(CAD. TERRITORY DRAŽEJOV, DIST. ČESKÁ LÍPA)

Jaroslav Panáček – Vojtěch Novák

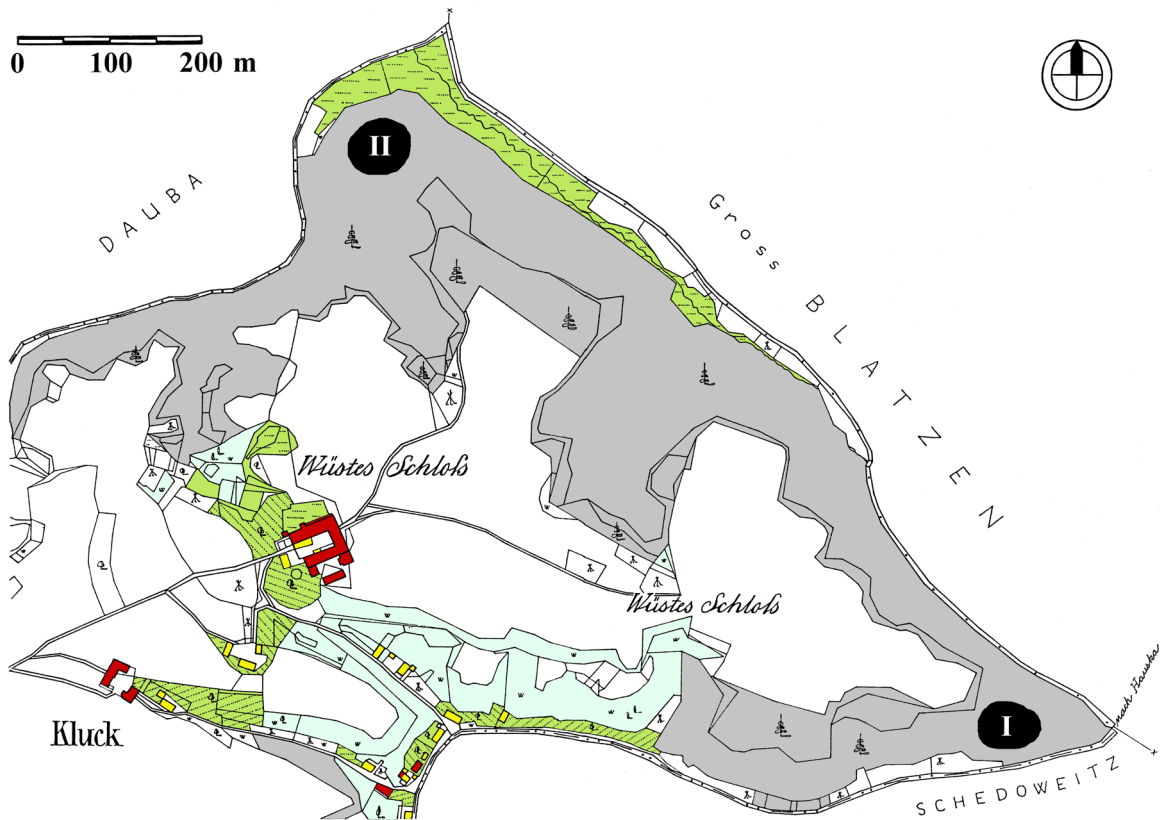
Obr. 1. Stabilní katastr z roku 1843 – severovýchodní část katastru obce Dražejov se zakreslením pojednávaných lokalit I a II (překreslil J. Panáček).

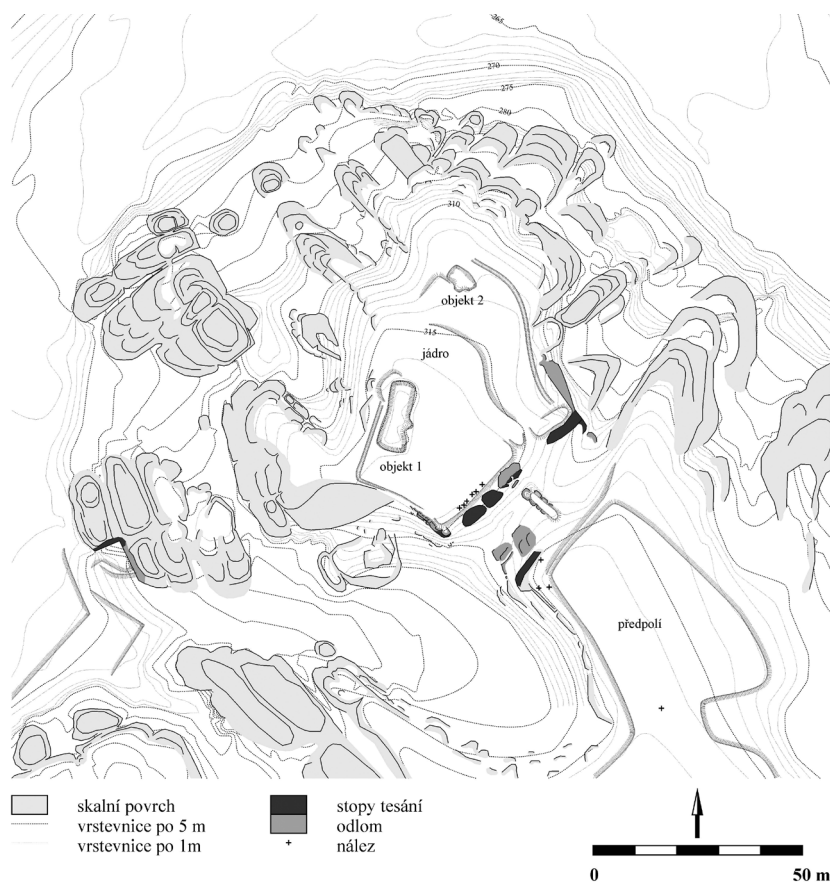
Obr. 2. Zaměření lokality Kluk II (kresba V. Novák).

Zaniklá středověká opevněná lokalita Kluk II (obr. 2) se nachází na samé jižní hranici okresu Česká Lípa, jihovýchodně od Dubé, na katastrálním území Dražejov. Jižně od lokality se rozkládá osada Kluk, dnes převážně chatového charakteru, od níž východně se nalézá již dříve popsaná lokalita Kluk I.

Prostor lokality lze rozdělit do tří částí, předpolí, jádro a samostatné skalní bloky. Předpolí je tvořeno přibližně obdélnou 36 × 47 m velkou plochou mírně ukloněnou k severovýchodu, která na jihu přes užší šíji (v nejužším místě 30 m) volně přechází do plošiny. Okraj na severní straně nad Beškovským dolem je lemován nesouvislým pásem skal v různých výškových úrovních. Na jihu je okraj tvořen nižšími skalkami a prudkým svahem.

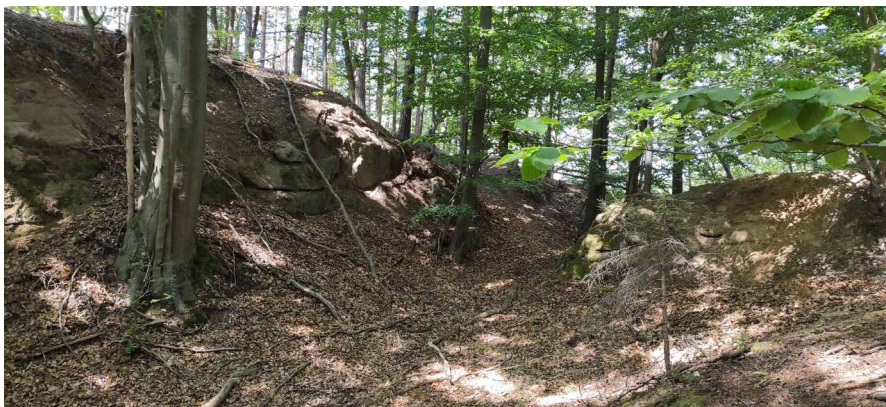
Obr. 3. Lokalita Kluk II (k. ú. Dražejov), příkop lokality a valovitý útvar tvořící možný vstup (foto V. Novák 2023).

Mezi předpolím a jádrem se nachází ve skále vylámaný příkop vzniklý výrazným rozšířením přírodní rozsedliny (obr. 3). Příkop je veden rovně, ve směru severovýchod jihozápad a přetíná ostrožnu v délce 40 m. Jeho maximální šířka je okolo 22 m, u dna 14 m a hloubka činí až 4,5 m. Přibližně uprostřed příkopu je ponechaný obdélný 11 m dlouhý a u paty až 3 m široký valovitý útvar, který má vystupující lámáním upravené skalní podloží a předěluje příkop takřka v celé šířce kromě 3 m široké mezery na obou stranách. Dno příkopu, především na jihozápadní straně, nese patrné stopy po lámání. Na severovýchodní straně, kde příkop ústí do přírodní rozsedliny, je patrné otesání dna do rovné plochy (obr. 4). Strana příkopu k předpolí (kontraeskarp) je tvořena především prudkým svahem a postupně stoupajícím odlámaným skalním podložím. Pouze skalní blok na jižním konci nese stopy po tesání vytvářející šikminu. Strana příkopu k jádru (eskarp) nese stopy úpravy do podoby šikminy takřka po celé délce (obr. 5). V severní části, kde nevystupuje skalní podloží, je prudký svah příkopu narušen současným vstupem.

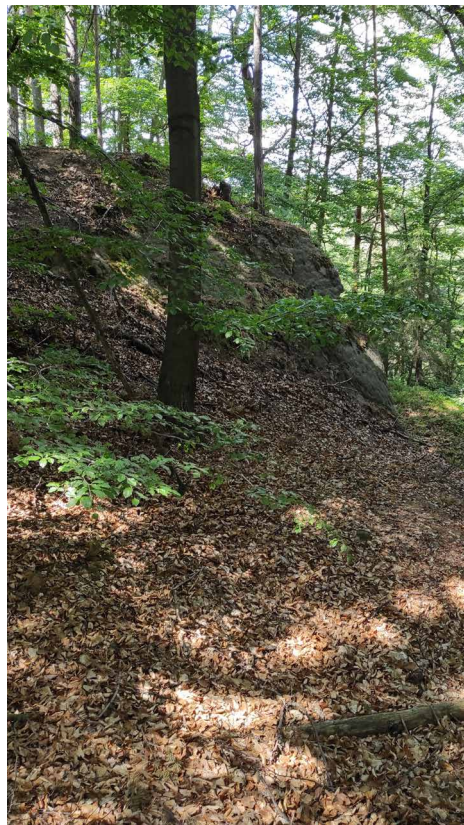
Obr. 4. Lokalita Kluk II (k. ú. Dražejov), severní konec příkopu s tesanou šikminou (foto V. Novák 2023).

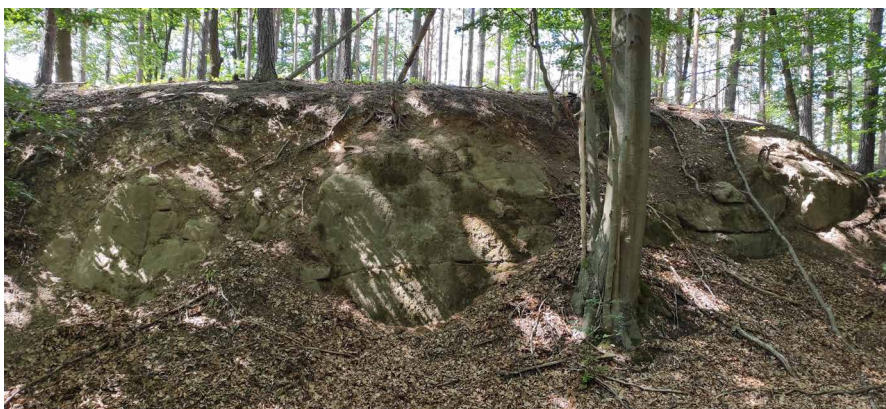
Obr. 5. Lokalita Kluk II (k. ú. Dražejov), přitesaná šikmá stěna příkopu na straně jádra, eskarpa (foto V. Novák 2023).

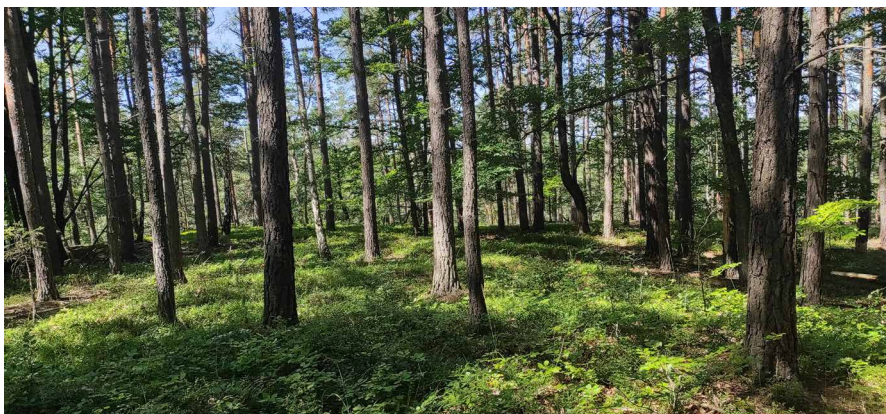
Obr. 6. Lokalita Kluk II (k. ú. Dražejov), celkový pohled na rovnou plochu jádra (foto V. Novák 2023).

Vlastní jádro má přibližně tvar nepravidelného, ve směru sever-jih protaženého pětiúhelníku rozděleného do dvou částí umělou, až 1 m vysokou, terénní hranou (obr. 6). Jižní větší část je na jihovýchodě ohraničena příkopem. Na jihu plochu vymezují skály přitesané do podoby nevýrazné šikminy a na západě až severozápadě skalnatý svah. Na severu navazuje o cca 1 m nižší menší část ukloněná k severu k okrajovým skalám. V západní části se nachází výrazný zahlužený objekt 1 na obdélném půdorysu o maximálních rozměrech 7 × 17 m a maximální hloubce okolo 2 m (obr. 7). Na východní straně objektu se zahlubuje terénní deprese umožňující vstup na dno. Podél západní strany objektu 1, mezi ním a svahem, se nachází nepatrný příkop o šířce do 0,5 m vedoucí směrem k jihu, kde se lomí v pravém úhlu a vede až k hraně příkopu. V menší severní části jádra se nachází druhý zahlužený objekt 2 o velikosti 4 × 6 m a hloubce až 1,5 m s terénní depresí tvořící vstup na delší jihozápadní straně. Stejně jako u velkého objektu i od tohoto objektu vede mělký příkop o šířce do 0,5 m (obr. 8), kopírující hranu svahu až k severnímu ukončení příkopu, kde navazuje na objekt charakteru nízkého valu nad příkopem.

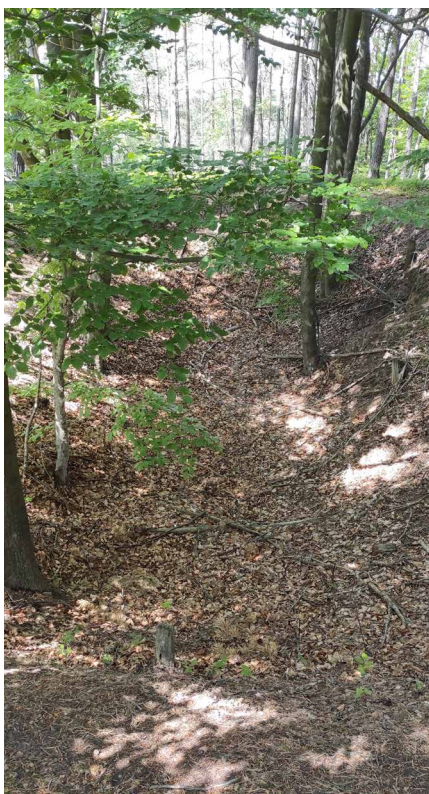
Obr. 7. Lokalita Kluk II (k. ú. Dražejov), zahloubený objekt 1 v západní části jádra (foto V. Novák 2023).

Zahloubený objekt 1 byl pravděpodobně hlavní obytnou stavbou. Terénní nerovnosti naznačují, že mohl být rozdělen do dvou až tří prostor, přičemž vstupní šíje, obrácená do nádvoří, by vedla do nejužší středové místnosti nebo spíše chodby. O konstrukci stavby samotné nelze za současného stavu průzkumu nic bližšího říci. Povrchovým sběrem nebyly zachyceny žádné stopy po konstrukcích v podobě zdiva, malty nebo mazanice. Pokud byla stavba vůbec postavena, tak pravděpodobně v nějaké lehčí formě. U druhého menšího zahloubeného objektu 2 je situace ohledně nadzemních konstrukcí obdobná jako u objektu 1. Celkově objekt 2 odpovídá běžným podvalím se vstupní šíjí, opět obrácenou do prostoru nádvoří.

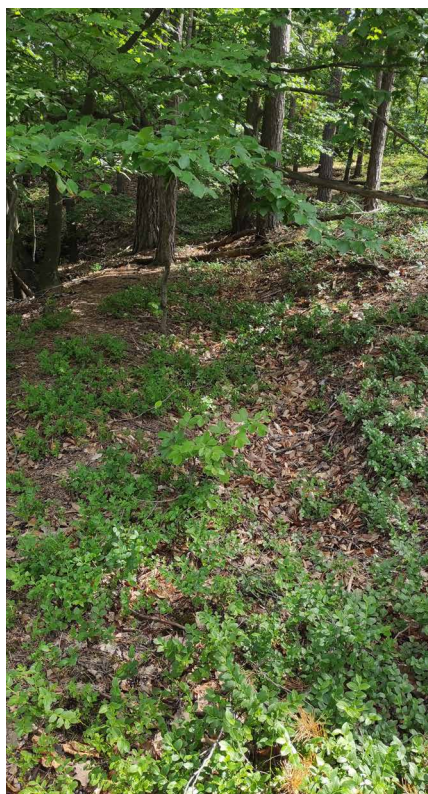
Obr. 8. Lokalita Kluk II (k. ú. Dražejov), mělká rýha na severním okraji jádra (foto V. Novák 2023).

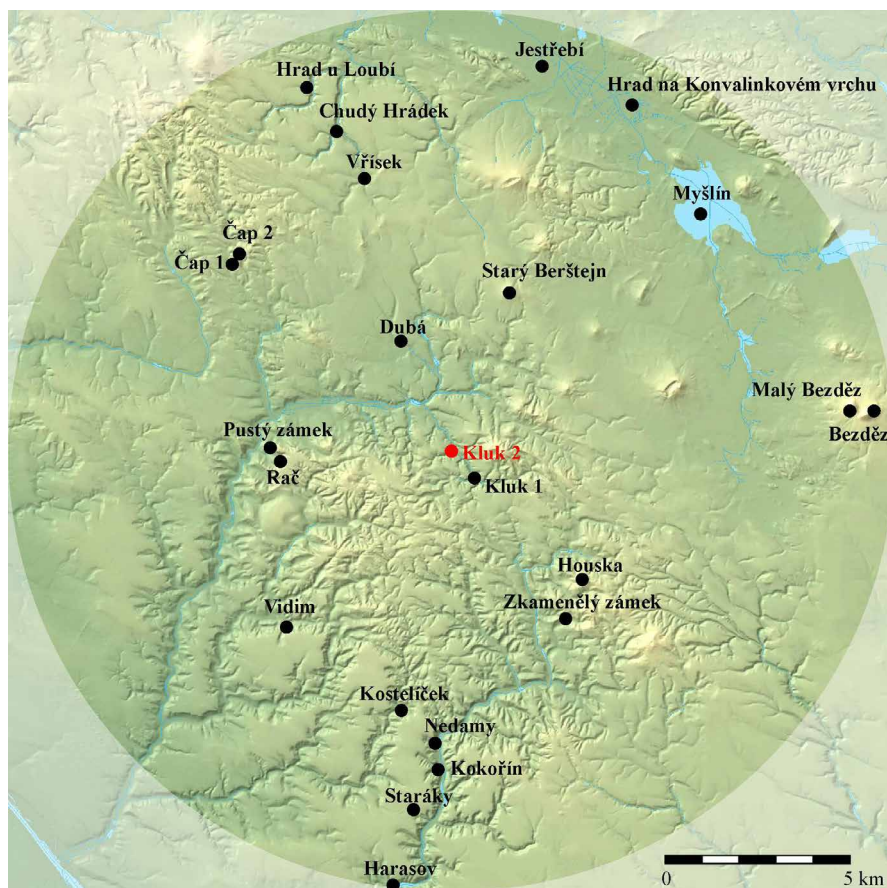
Obr. 9. Reliéfni mapa středověkých opevněných sídel v širším okolí lokality (kresba V. Novák).

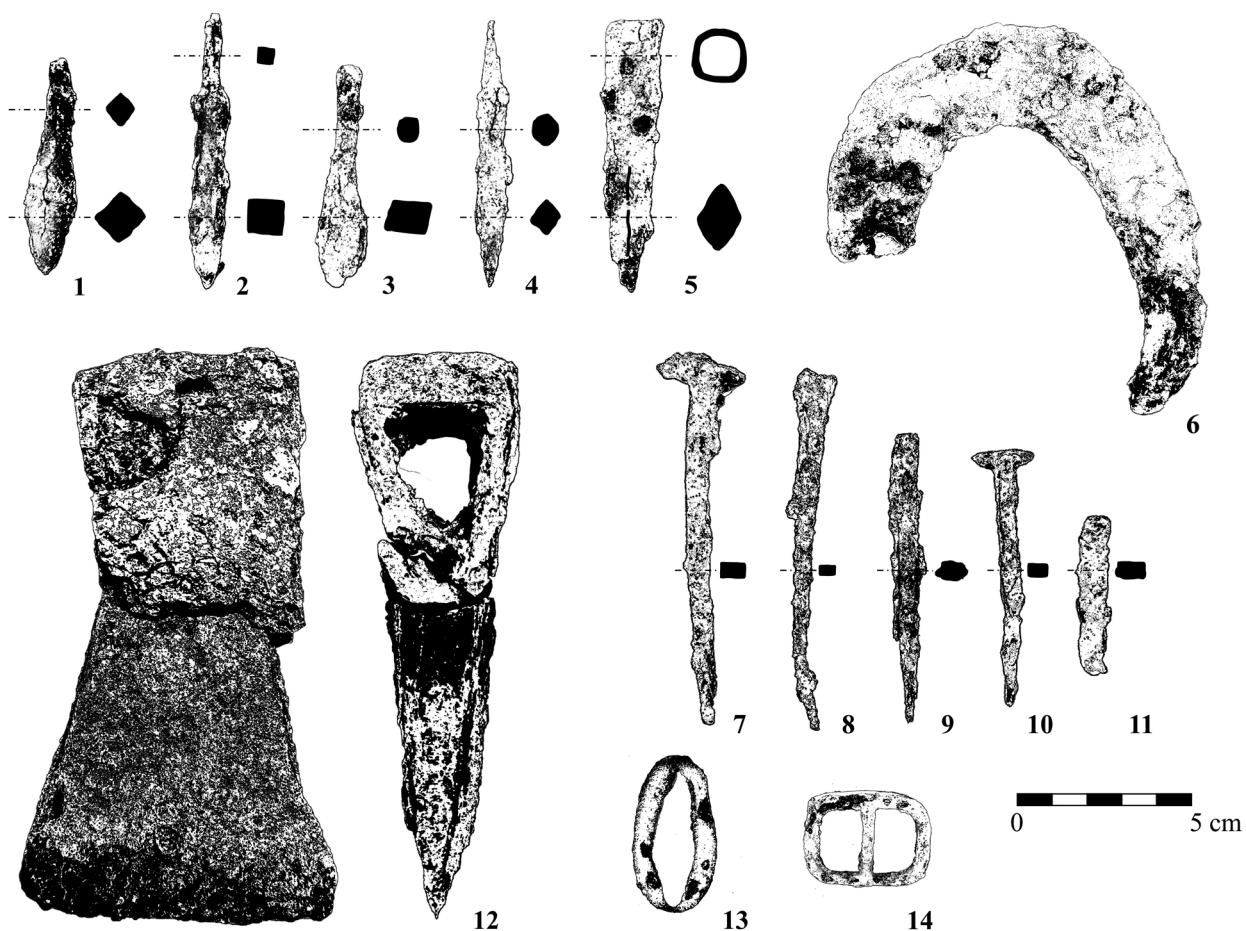
Obr. 10. Nálezy: 1–4 šípky s trnem, 5 šípka s tulejkou, 6 fragment podkopy, 7 a 10 ploché hřeby s hlavou, 8, 9 a 11 ploché hřeby bez hlaviček, 12 sekera, 13 oko řetězu, 14 přezka (kresba V. Novák).

Na lokalitě bylo provedeno zaměření, povrchový sběr a důkladný detektorový průzkum, jak v prostoru vlastní lokality, tak i na svazích a na předpolí. Průzkum přinesl spolu s nálezy L. Peldřimovského celkem 17 předmětů v podobě kovových fragmentů, mezi nimiž jsou fragmenty podkova, 5 hřebů a 5 hrotů šípů nalezených v jádru u hrany příkopu (obr. 10). Hroty šípů a hřeby je rámcově možno datovat do vrcholného středověku, podkova, sekera, přezka a oko řetězu jsou spíše novověkého původu. Všechny nálezy jsou deponovány ve Vlastivědném muzeu a galerii v České Lípě pod inv. č. A–101481 až 101488 (tab. 2).
